四川省瓦斯河龙洞水电站

水土保持监测总结报告

建设单位：康定金源实业有限公司

监测单位：四川众望安全环保技术咨询有限公司

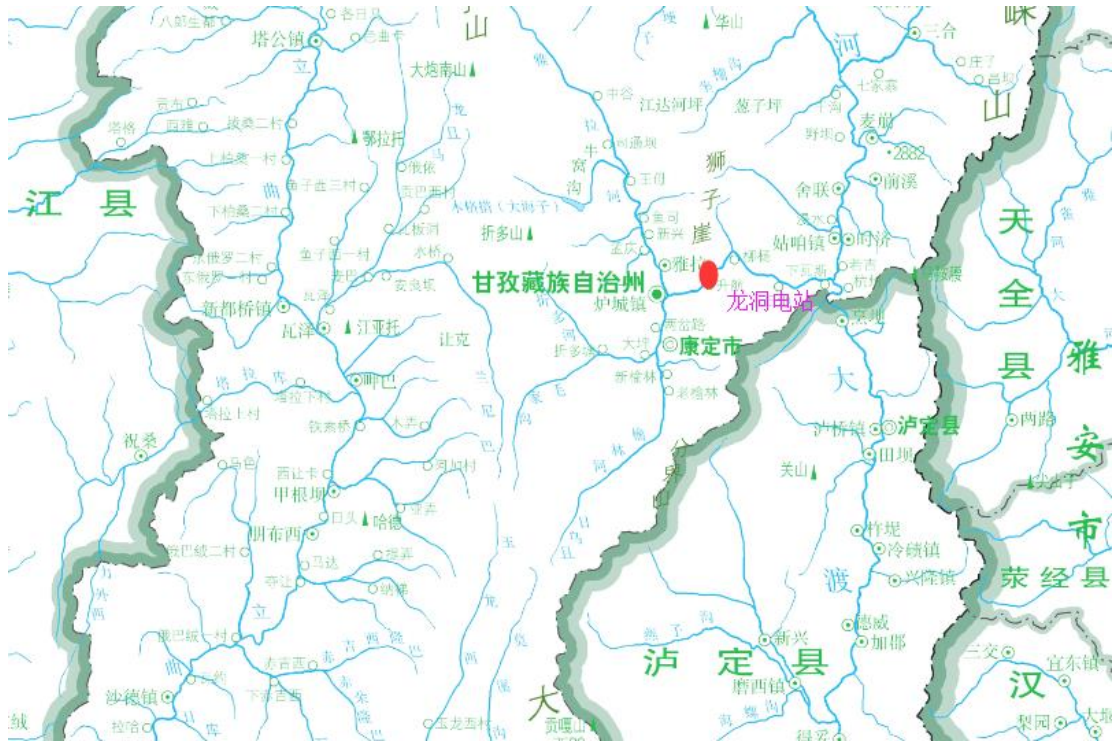
图 1 地理位置图

四川省瓦斯河龙洞水电站位于四川省甘孜州康定市境内，是大渡河上游一级支流瓦斯河干流梯级开发的第一级，下接小天都水电站。龙洞水电站闸址位于康定市城下游约 2km 处，地下厂房位于小天都闸坝上游约 0.5km 处，闸、厂相距约 6.5km。地理坐标为东经 $102^{\circ}2'4.68''\sim 104^{\circ}59'36.73''$ 、北纬 $30^{\circ}3'36.63''\sim 30^{\circ}5'42.12''$ 。见图 1 和附图 1。

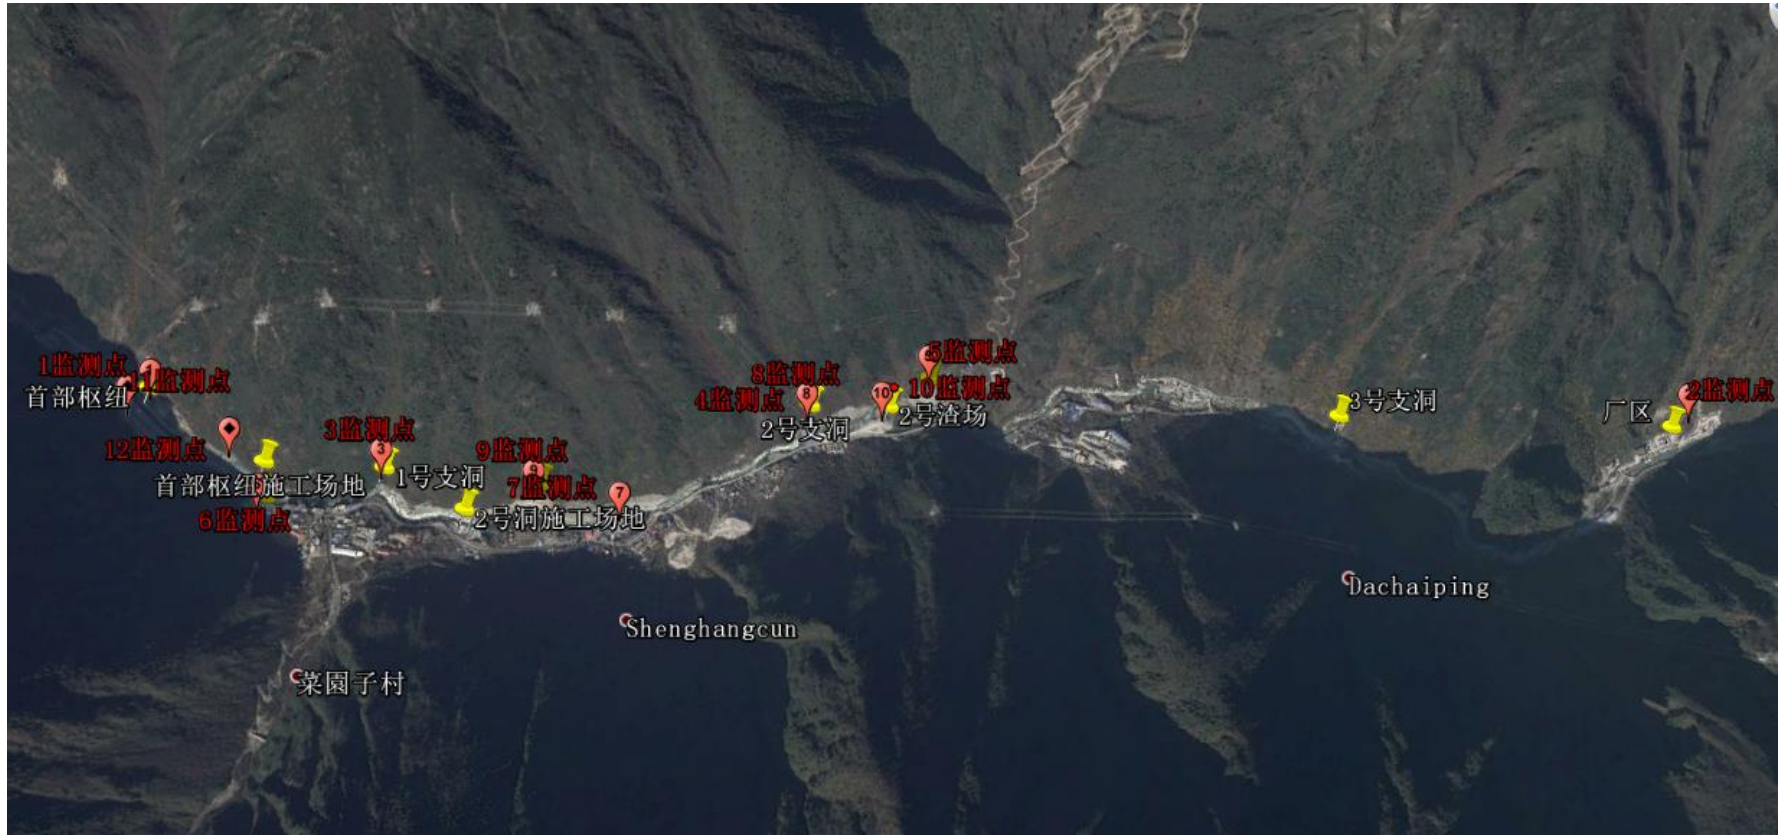
图 2 监测点位布设

结合实施方案并根据现场实际情况进行调整，监测组确定本项目监测点 12 个，以地面观测和调查监测为主，采用全站仪调查、沉砂池法、简易坡面侵蚀小区等方式进行监测。具体布置见下表 1-6。
